Berichte Anwendungstechnik Nr. A 30-2

Entschichten einer Auffangwanne in einem Tanlager

PIOMAR, Polen

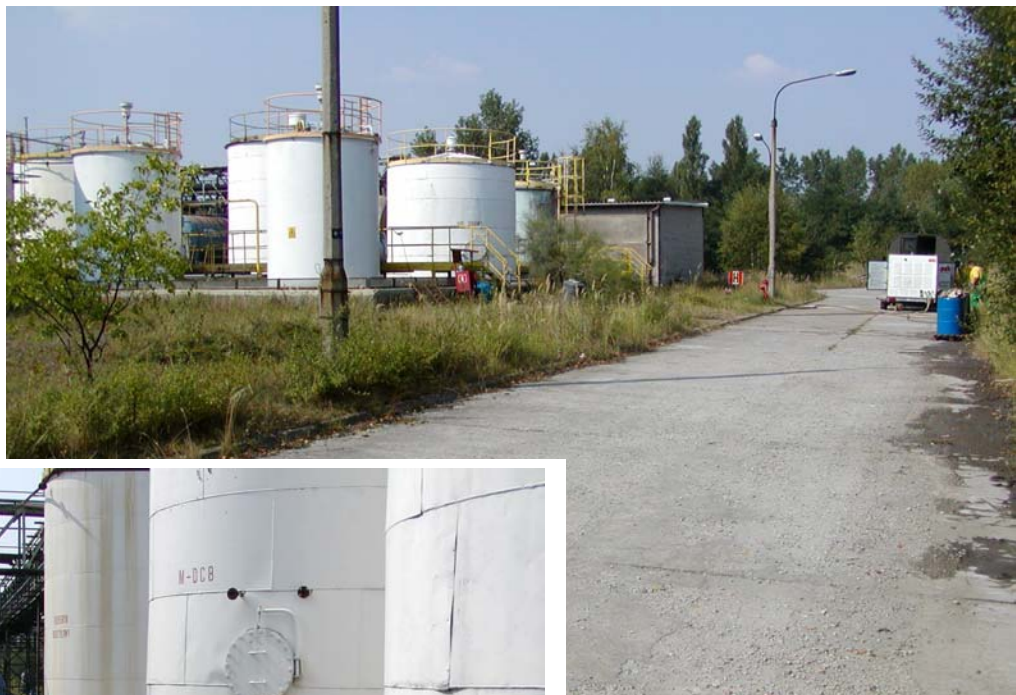
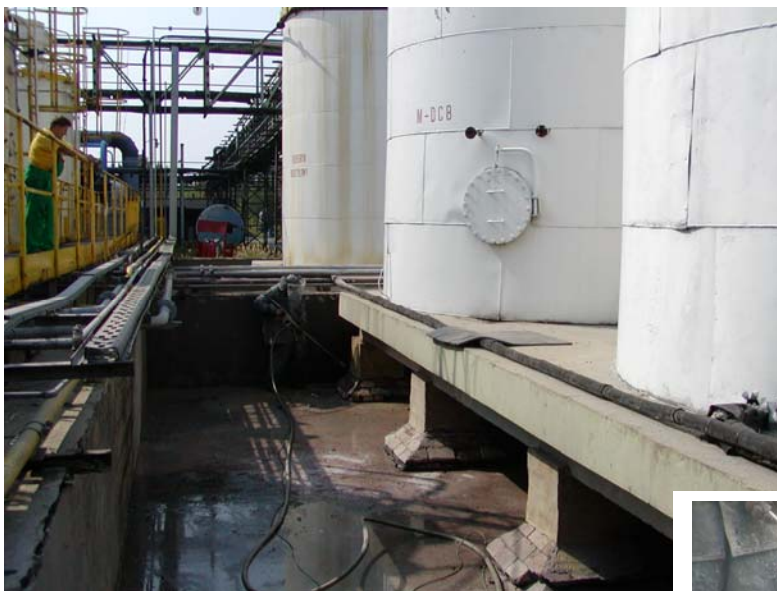
Die Arbeiten wurden mit einer Orbitaldüse bei einem Arbeitsdruck von 1000 – 1100 bar durchgeführt.

Bild rechts: Von den gemauerten Sockeln wurde der alte Putz samt Beschichtung abgestrahlt.

In einem Tanklager in Polen musste die bestehende Auffangwanne unter einem Tanklager entschichtet werden. Gleichzeitig sollte der Untergrund (Beton- und Mauerwerk) für eine nachträgliche öl- und feuchtigkeitsdichte Beschichtung vorbereitet werden. Der Untergrund wies nach der Bearbeitung Haftzugswerte von min. 1,5 N/mm² auf.

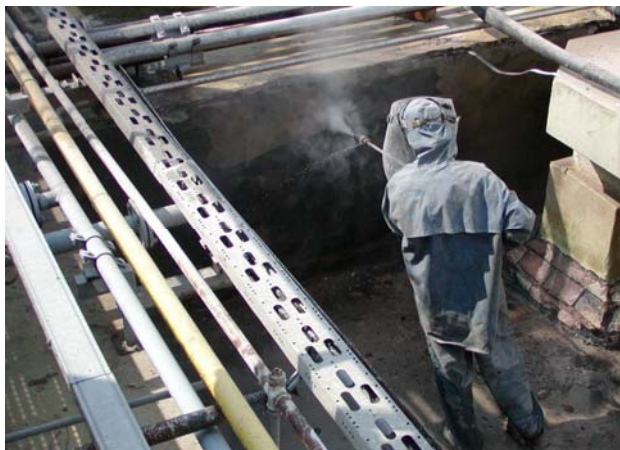
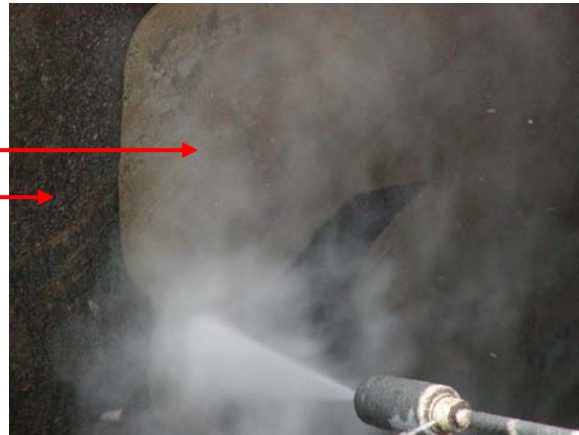
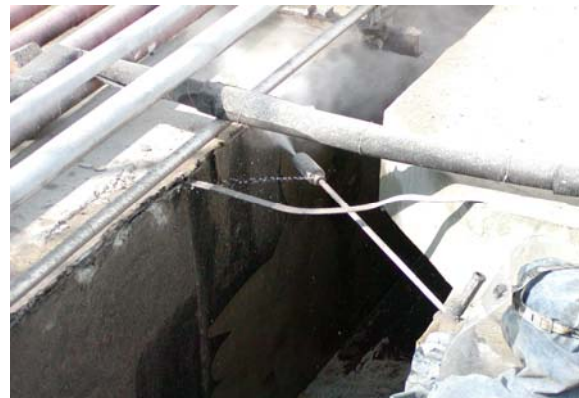
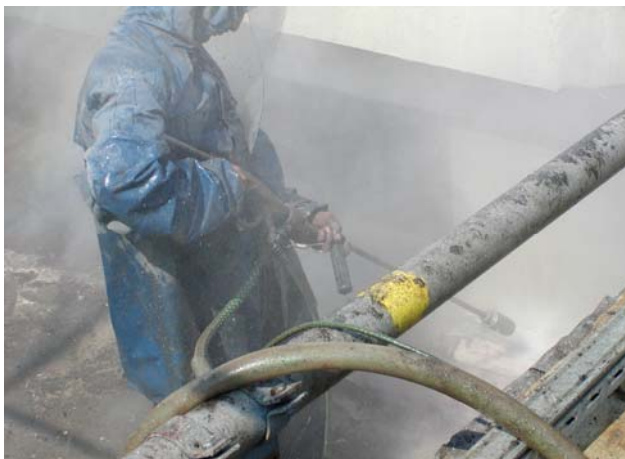
Die Photos auf dieser Seite zeigen die Bearbeitung mit der Hochdruckpistole KSP 1200 und der aufgebauten Orbital-Düse.

Bearbeitete Fläche

Unbearbeitete Fläche

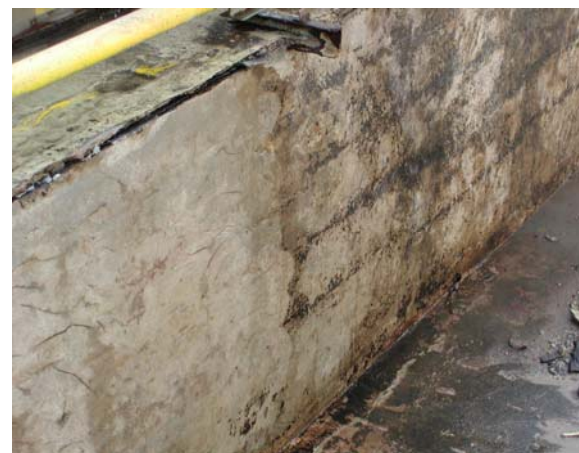
Bild oben: Nach der Bearbeitung ist der aufgeraute, saubere Beton sehr gut zu sehen. Dieser Untergrund ist ideal für eine Neubeschichtung.
