Berichte Anwendungstechnik Nr. A 03-6

Reinigung von Kesselrohren - wasserseitig

Vadrozsa Kft, Ungarn

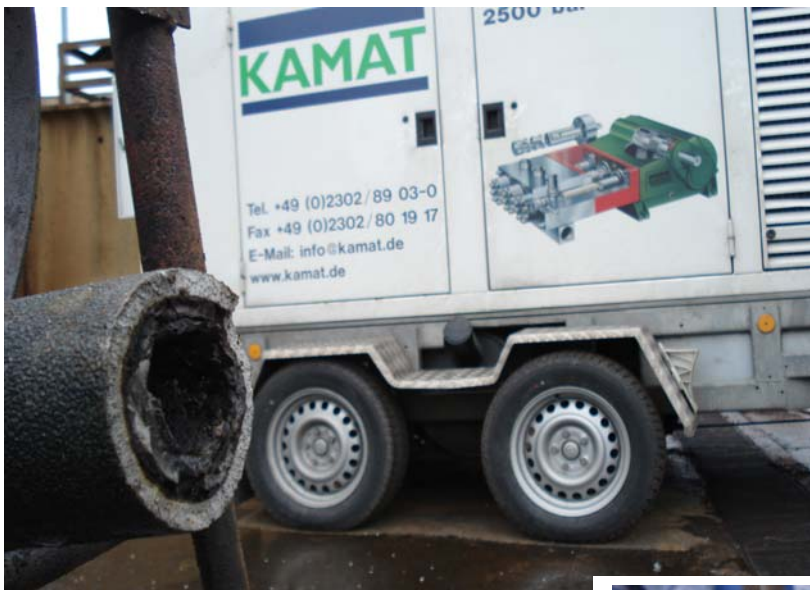
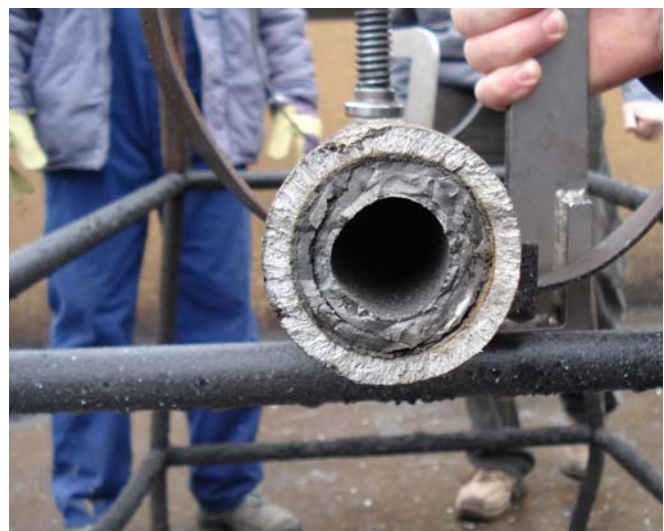
Bild oben und rechts:

Einer unserer Kunden in Ungarn trat mit dem Problem an uns heran, ausgebaute Kesselrohre, mit sehr starker und harter Inkrustation, innen zu reinigen. Vorherige Versuche, die Reinigung mit herkömmlichen Maschinen bei einem maximalen Arbeitsdruck von 1000 bar zu reinigen, scheiterten.

Das Rohr mit den starken Anbackungen

Wir führten Versuche durch und reinigten die Rohre mit einer Roto-Lance und einer Spezialdüse. Bei einem Arbeitsdruck von 2500 bar und einem Förderstrom von 23 l/min. konnte die Inkrustation leicht entfernt werden.

Wie man auf dem Foto unten sehen kann, kam unser KAMJET Gerät zum Einsatz.

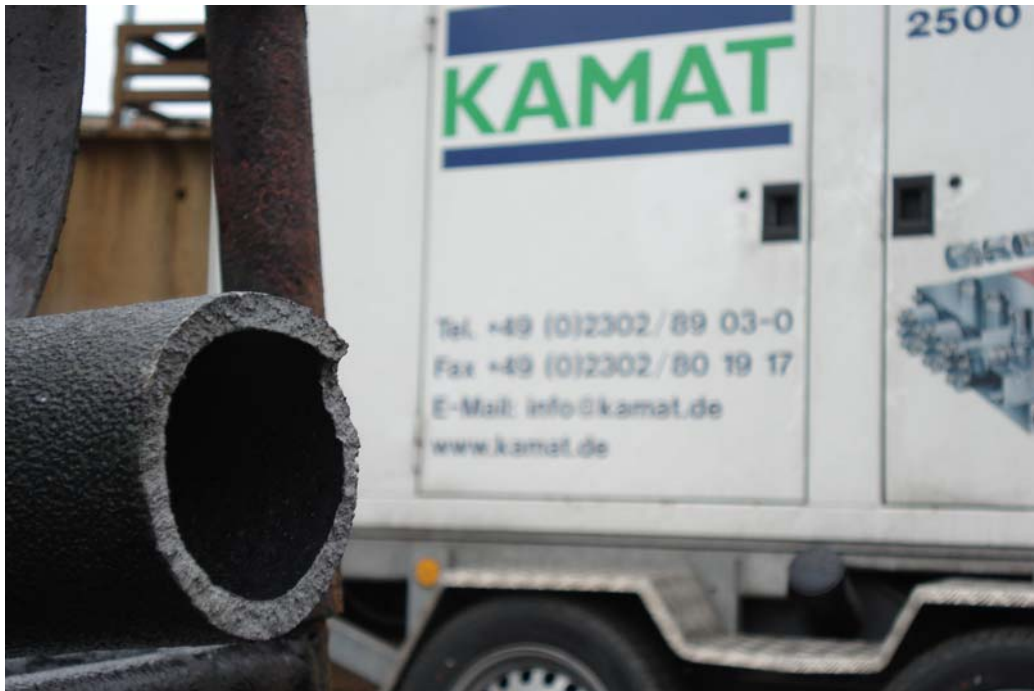
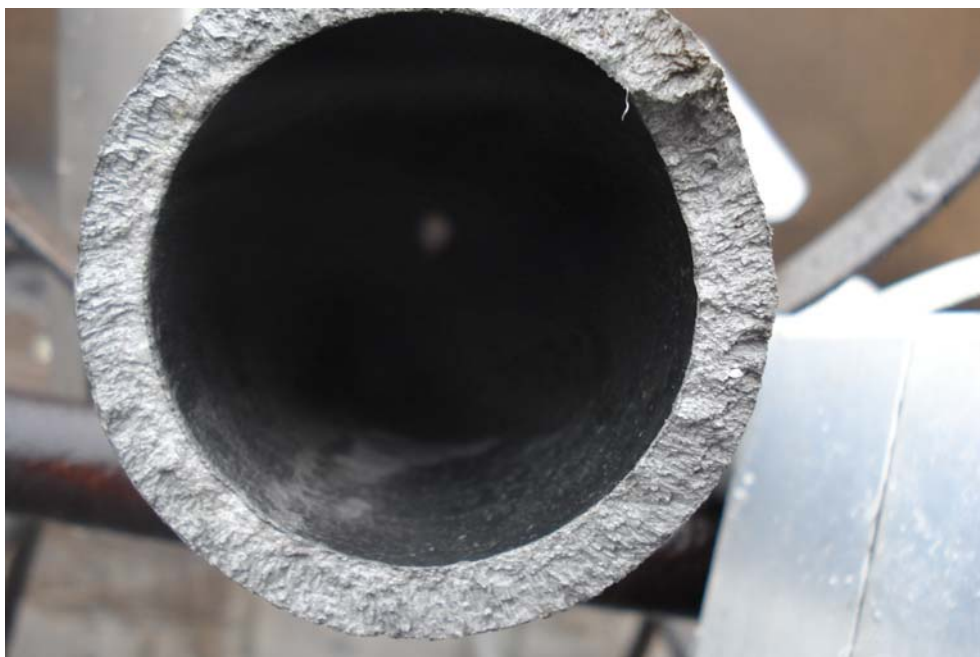
Bild oben und unten: Das gereinigte Rohr nach unseren Arbeiten
