Die Reinigung von Lackierkabinen in der Automobilindustrie stellt ein tägliches Problem dar. Bei großen Firmen fallen die Reinigungsarbeiten in den Lackierkabinen jede Woche an.

Unser türkischer Kunde, die Firma HIDROTEK, hat einen Rahmenvertrag für die Reinigung der Lackierkabinen und aller Gitterroste im Produktionswerk der Firma HONDA.

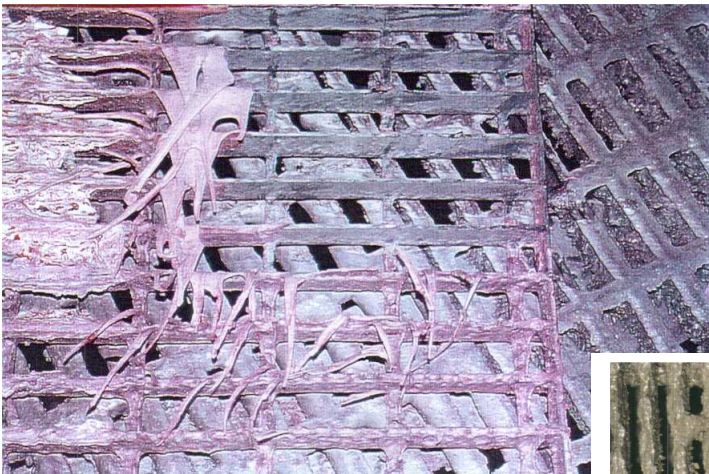
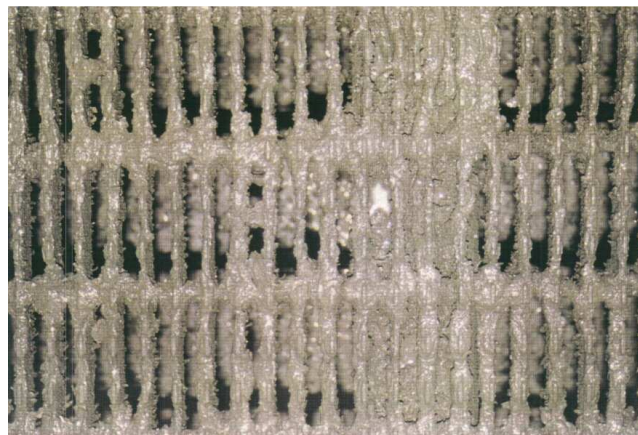
Bild links und unten:

Gitterroste vom Boden der Lackierkabine, vor der Reinigung.

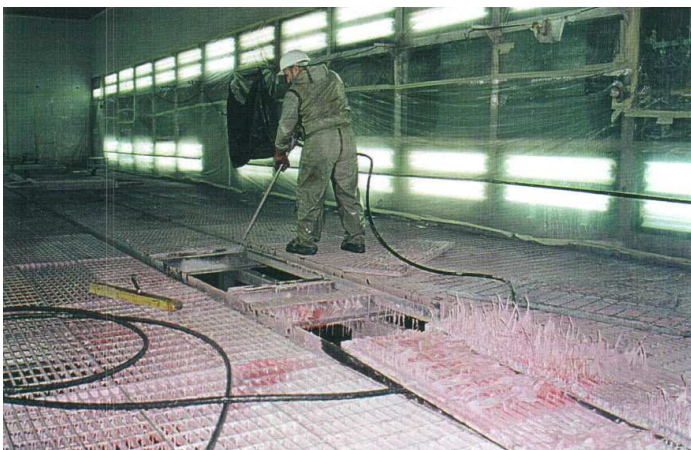
Bild links:

Arbeiter in der Kabine bei der Reinigung der Abluftschächte.

Die Pistolenarbeiten wurden mit Drücken zwischen 600 und 700 bar durchgeführt und Flachstrahldüsen 15°, 2 mm Ø.

Unser Kunde führte die Reinigungsarbeiten an den Schächten und Wänden mit Hochdruckpistolen durch, die Reinigung der Boden-Gitterroste erfolgte mit dem KAMAT Flächenreiniger.

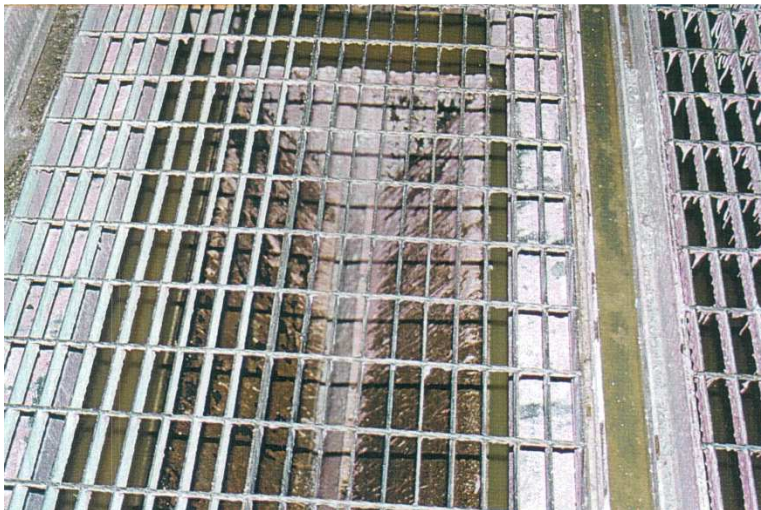
Bild links:

Unter den sauberen Gitterrosten sieht man den ebenfalls gereinigten Schacht.

Die folgenden Bilder zeigen die Gitterroste nach der durchgeführten Reinigung.
