In einer Glasfabrik in Avilés (Nordspanien) befanden sich die Innenwände eines Silos in schlechtem Zustand. Aufgrund der verschiedenen Produkte, die dort gelagert werden (Kalzinerung, Faser, Sand, etc), waren die Wände im Laufe der Zeit stark beschädigt und präsentierten Risse an der Struktur des Gebäudes, die durch den Rost an der Armierung entstanden ist.

Ein spanisches Bauunternehmen bekam den Auftrag einen der Silos zu sanieren und eine neue Spezialbetonschicht aufzutragen. Die Höhe des Silos beträgt 18m und der Innenraum 4,5m x 4,5m.

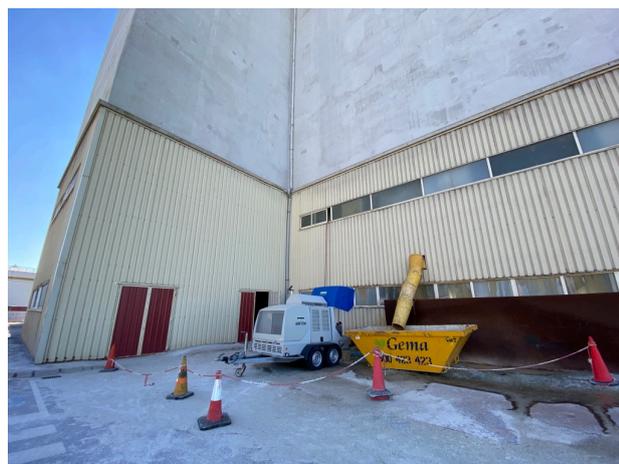
Die konventionelle Art, um den beschädigten Beton zu entfernen, wäre mit mechanischen Werkzeugen, wie z.B. Presslufthammer. Diese sind jedoch nicht selektiv und können durch die Vibrationen, die sie verursachen, Schäden an gesunden Stellen der Wand anrichten.

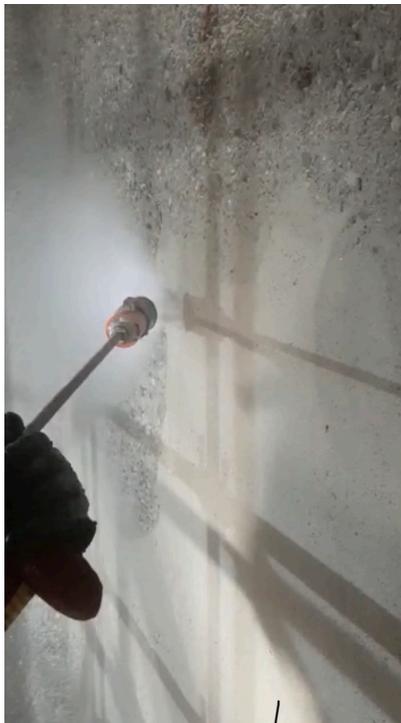
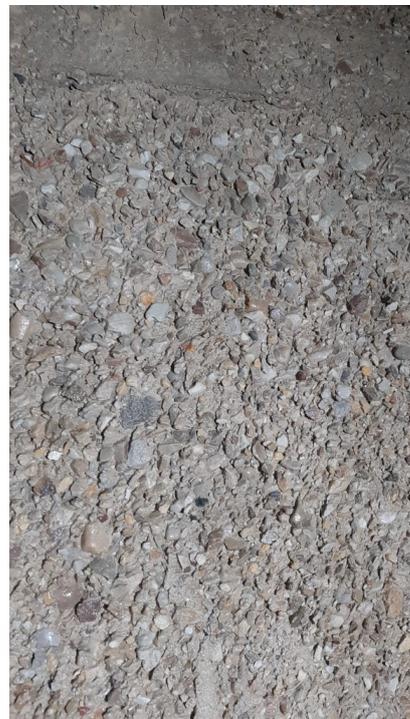
Die perfekte Lösung hierfür ist die Betonsanierung mit Wasserhochdruck. Für diese Arbeit wurde von unserer spanischen Vertretung, **Ostermann Alta Presión**, ein **Kamjet** mit Dieselantrieb und eine **KAMAT** Pumpe **K 10016 A1-3G** angemietet. Mittels einer handgeführten **Pistole KSP 3000** (mit Schulterstütze) und einer **Rotationsdüse PRD 3500** mit 3 Einschraubdüsen, konnte die beschädigte Betonfläche vibrationsfrei bis zu einer gesunden Tiefe (ca. 2 cm) saniert werden. Der optimale Betriebsdruck befand sich bei diesem Einsatz bei ca. 2000 bar und 20 l/min. Es wurde eine Flächenleistung von ca. 8-10 m²/h erreicht. Mit einer Rückstoßkraft von 211 Newton war der Einsatz der KSP nur mit Schulterstütze möglich, welche bis 250 Newton erlaubt ist.
