## **Berichte Anwendungstechnik Nr. A 012-1**

### **Abtrag von Beschichtungen und alten Farben am Bau**

HWT, Singapur

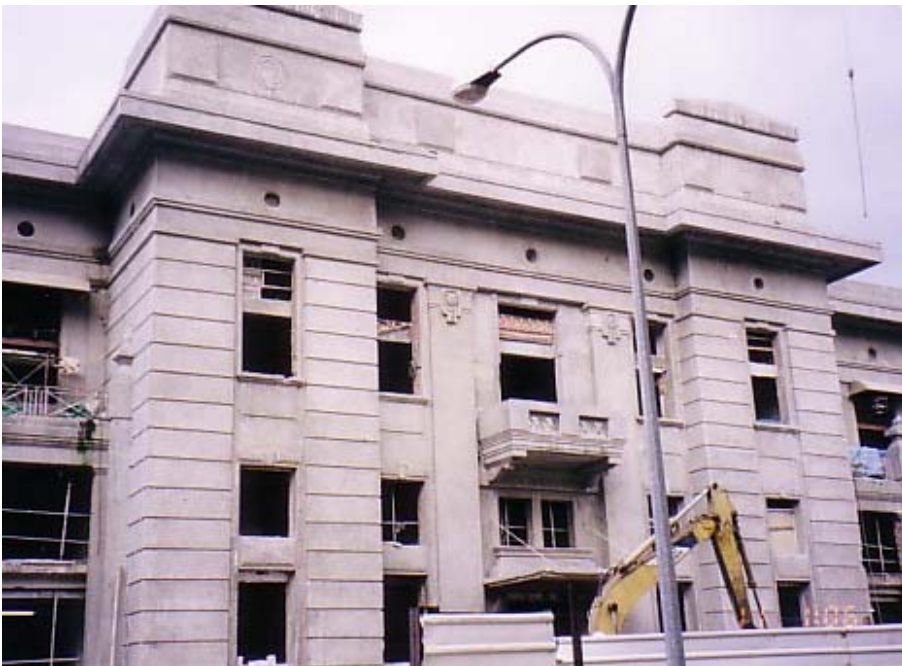
#### Bild rechts:

Die Arbeiten wurden mit KAMAT Pumpen Typ **K10016 A** durchgeführt.

Arbeitsdruck:: **2.500 bar**  
Fördervolumen: **23 l/min**

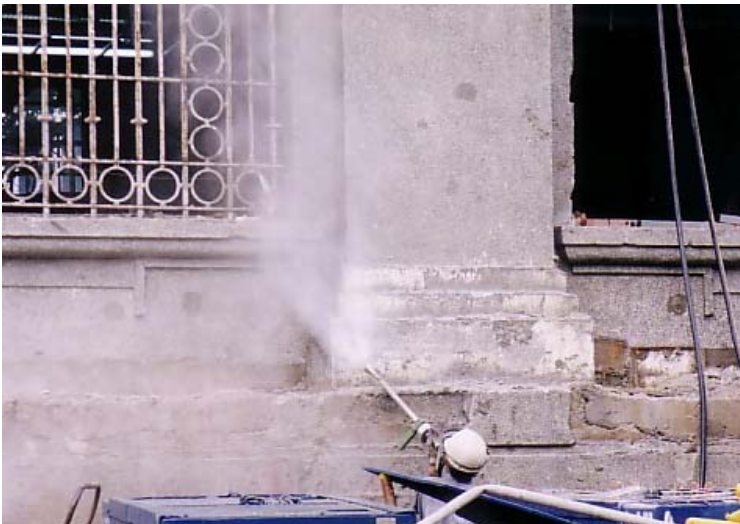
#### Bild links:

Die „**Roto-Lance**“ im Einsatz

Bisher konnten derartige Arbeiten nur mit dem Sandstrahlverfahren durchgeführt werden.

Die hohe Staubentwicklung hat jedoch dazu geführt, dass dieses Verfahren in Wohngebieten verboten wurde.

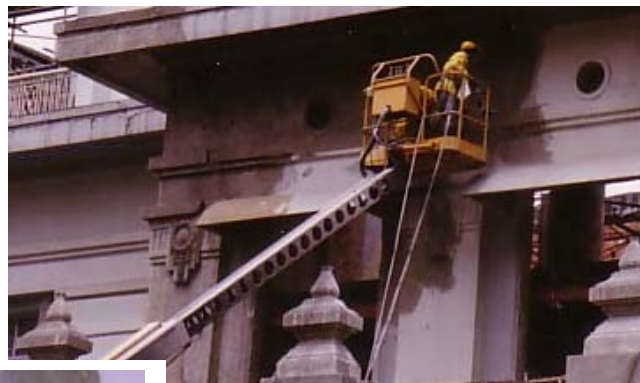
#### Bild links:

Alle Beschichtungen und Farben sind von den Ornamenten restlos und schonend abgetragen worden.

Im oberen Teil des Bildes sieht man noch die ursprüngliche Beschichtung.
