## Berichte Anwendungstechnik Nr. A 010-1 Betonsanierung - manuell

PTC, Italien

An einem Hochhaus (17 Etagen) in Mailand, Italien, musste eine dicke Epoxy Beschichtung von einer Fassade entfernt und gleichzeitig der schadhafte Beton abgetragen werden.

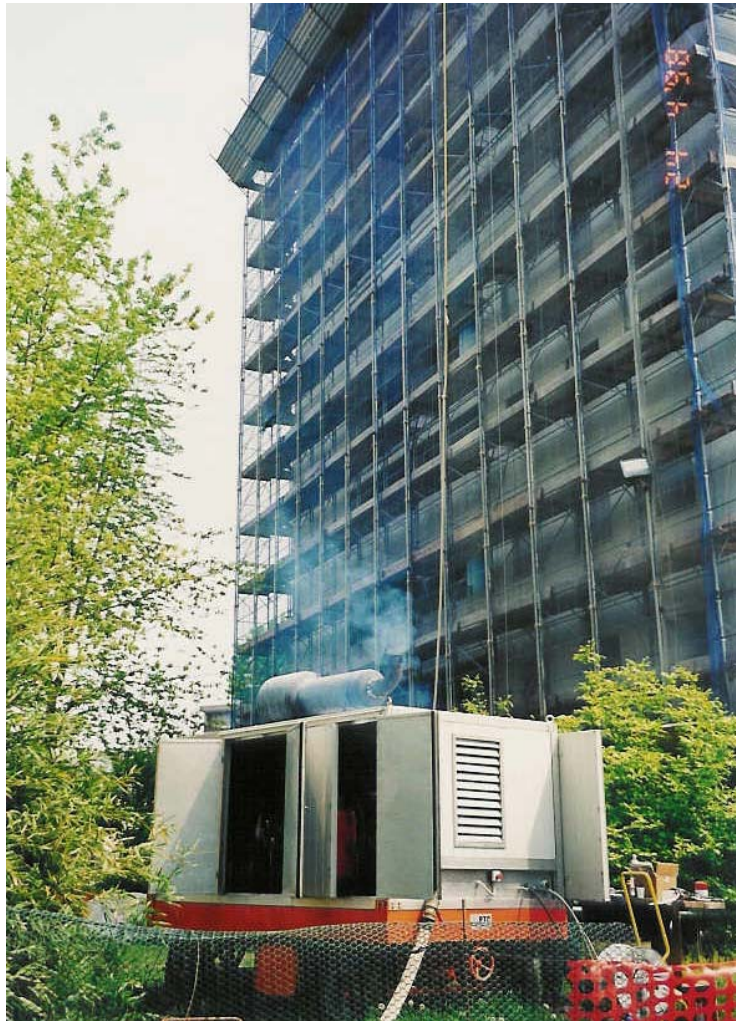
### Bild links:

Zum Einsatz kam die KAMAT „**Roto-Lance**“ die ein einfaches und durch den pneumatischen Antrieb gleichmäßiges Strahlen ermöglicht.

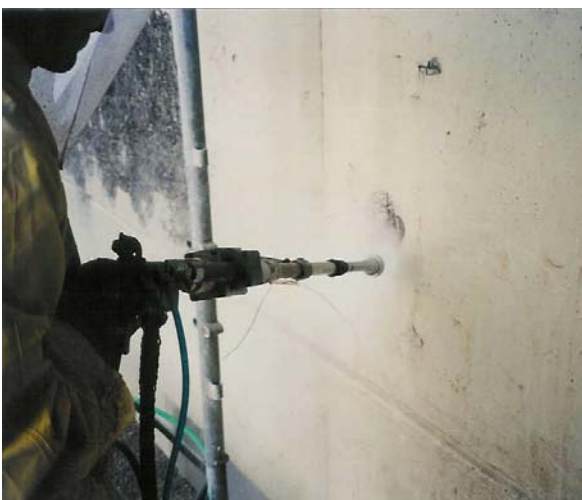
### Bild oben:

**PTC Maschine      Pumpe K 10016**

Max. Arbeitsdruck :      2500 bar

Max. Förderleistung :      23 l/min.

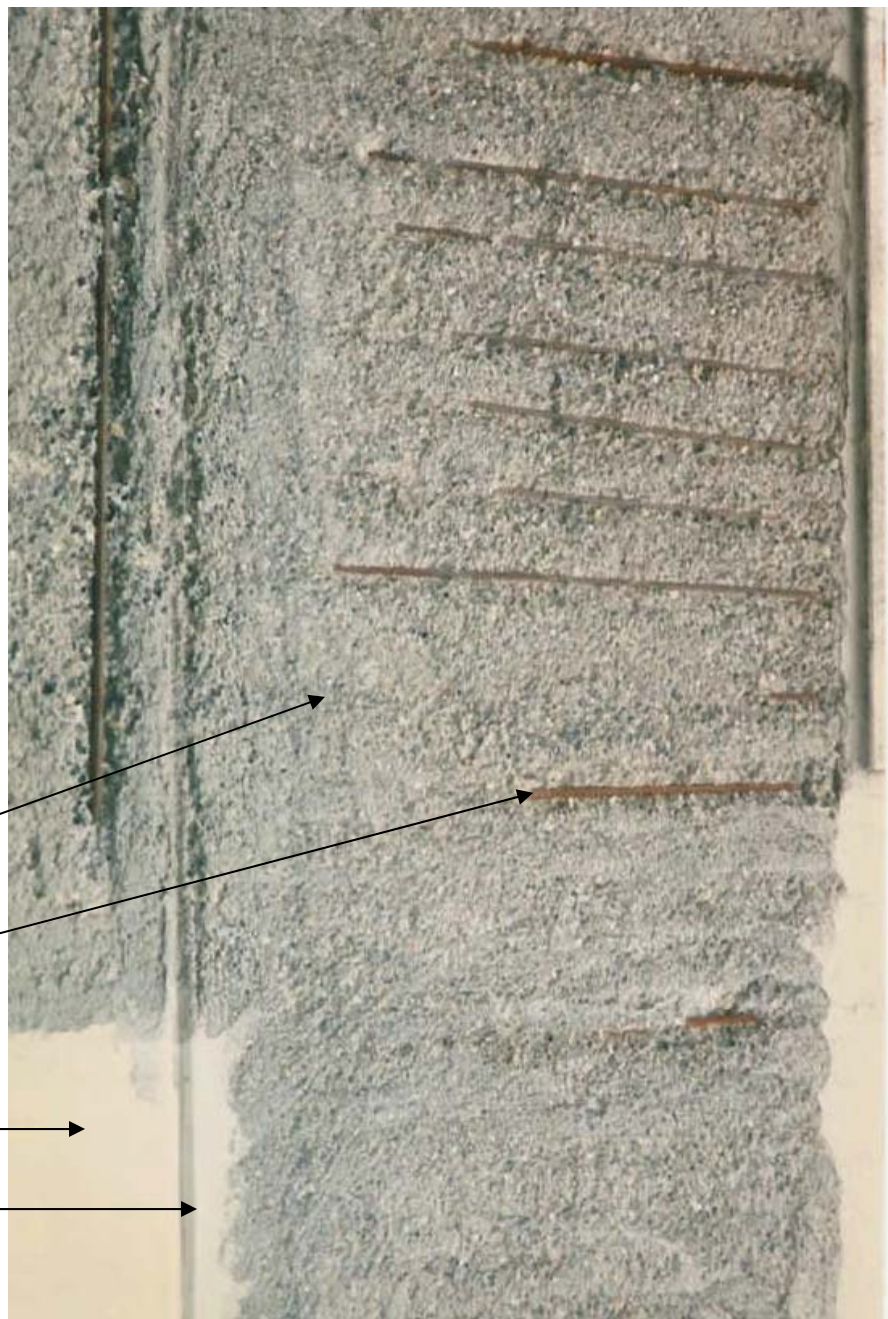
Auf dem Bild ist die mit 2000 bar behandelte, sanierte Betonfläche sehr gut zu erkennen.

Gleichzeitig, wie schon auf der ersten Seite erwähnt, wurden die nahe an der Oberfläche liegenden Bewehrungs-eisen komplett freigelegt.

- Behandelte Fläche
- Freigelegte Bewehrungs-eisen
- Unbehandelte Fläche
- Dehnfuge

Nach dieser Methode bearbeitete Beton-flächen weisen immer Haftzugfestigkeiten von zumindest **1,5 N/mm<sup>2</sup>** auf.

Durch den geringen Wasseranfall kann mit diesem Verfahren sehr nahe an Fenster, Dehnfugen, Antennen, Kabel, usw. herangearbeitet werden, ohne diese zu beschädigen.
