## ***Berichte Anwendungstechnik Nr. A 04-5*** **Reinigung von Teilen eines Extruders aus der Polypropylen-Produktion**

Vadrozsa Kft, Ungarn

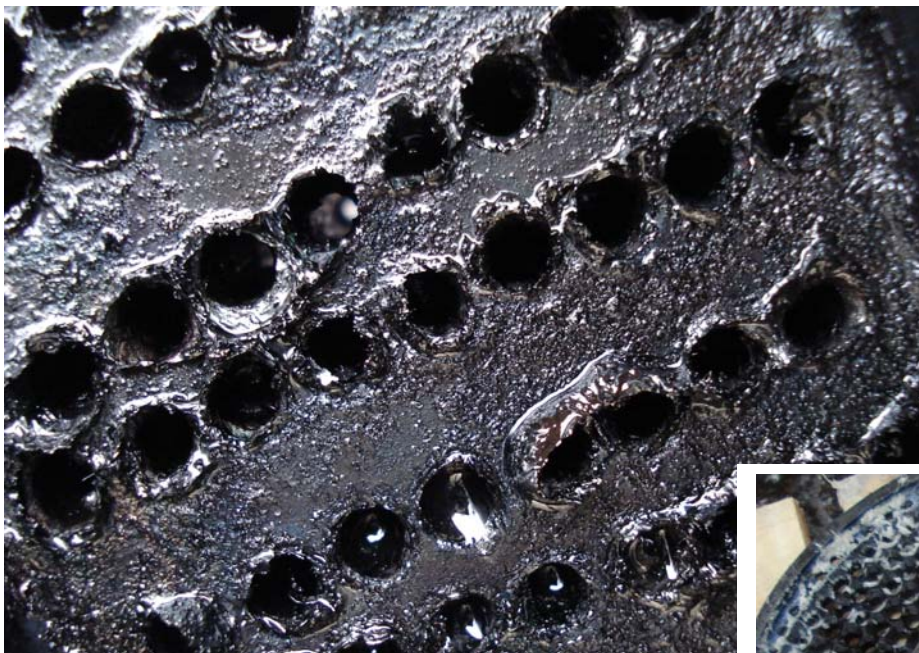
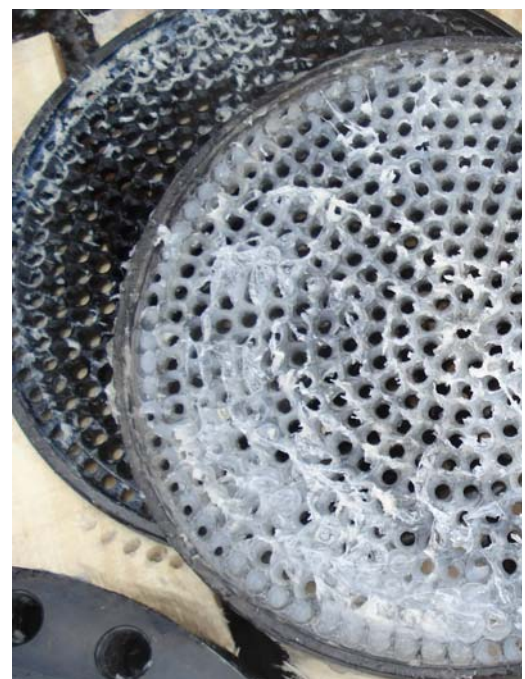
### *Bild oben und rechts:*

Die Verschmutzungen sind sehr stark haftend und können nur mit einem Arbeitsdruck von über 2.000 bar entfernt werden.

Bei der Herstellung von Polypropylen kommt es nach einigen Produktionsmonaten zu starken Ablagerungen. Bei einem Kunden in Ungarn wurden Teile eines Extruders mit einem Arbeitsdruck von 2.500 bar gereinigt.

Gearbeitet wurde mit einer Hochdruckanlage vom Typ KAMJET (Leistung: 23 l/min. bei 2500 bar) und der KAMAT Pistole vom Typ Roto-Lance.
