## Abtrag von Beschichtungen und alten Farben am Bau

Unser Partner in Singapur, die Firma HWT, erhielt den Auftrag die alten Beschichtungen und Farben von einer Gebäudefassade zu entfernen um den unbehandelten Naturstein frei zu legen.

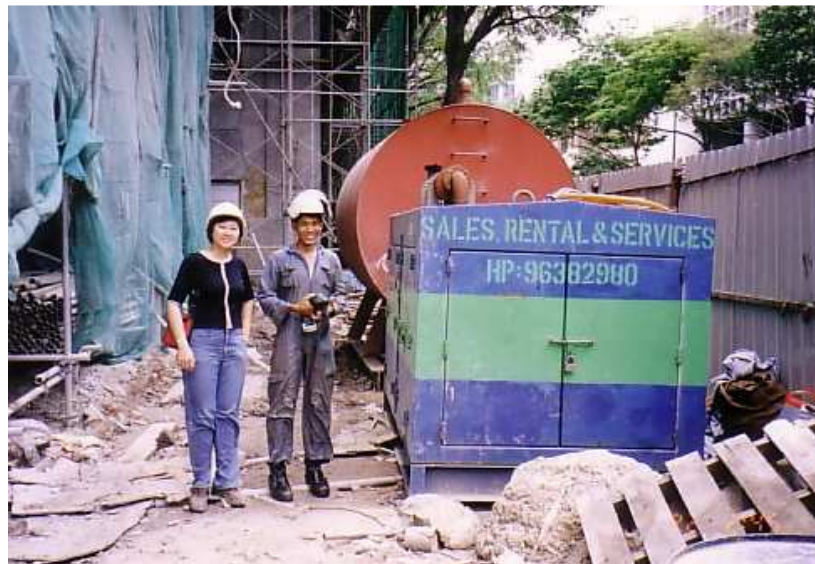
### Bild rechts:

Die Arbeiten wurden mit KAMAT Pumpen Typ **K10016 A** durchgeführt.

Arbeitsdruck:: **2.500 bar**  
Fördervolumen: **23 l/min**

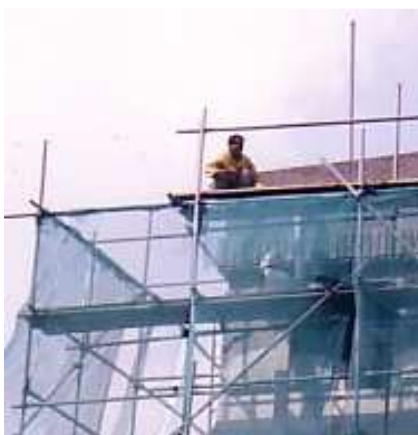
### Bild links:

Monteur bei der Arbeit auf dem Gerüst.

Zum Einsatz kam die KAMAT Pistole vom Typ: „**Roto-Lance**“

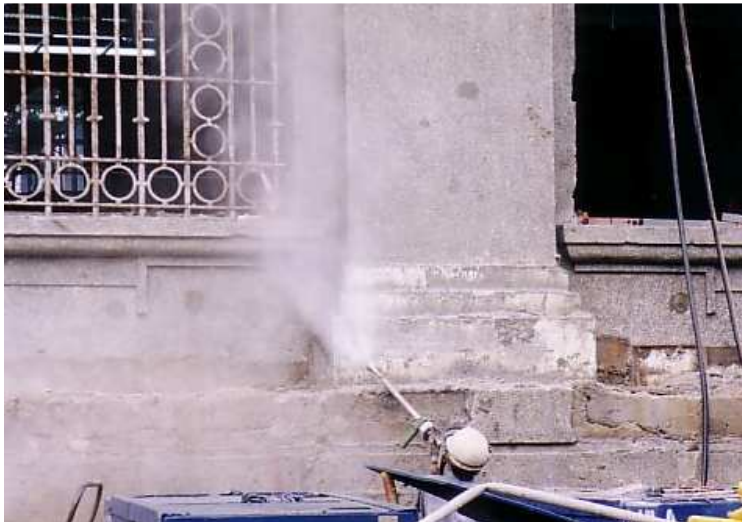
Bild links:

Die „**Roto-Lance**“ im Einsatz

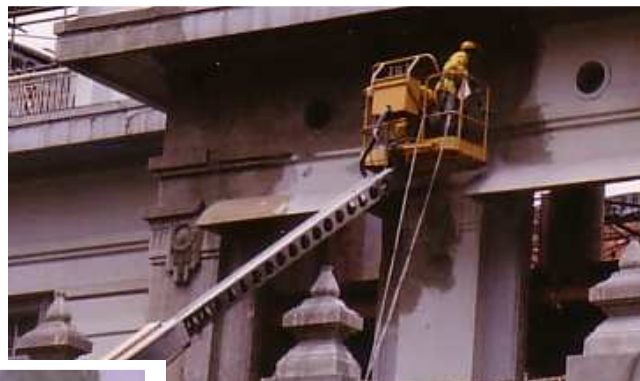
Bild rechts:

Wo kein Gerüst aufgebaut werden konnte, wurde mit hydraulischen Hubbühnen gearbeitet.

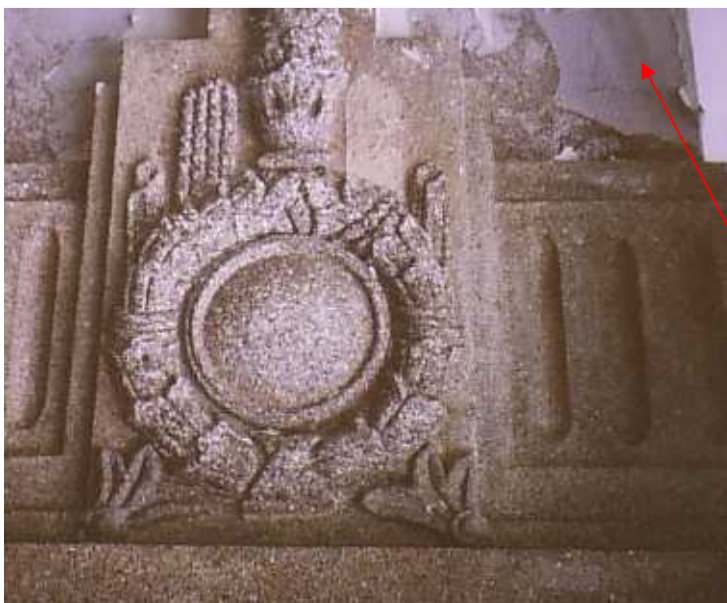
Bild links:

Alle Beschichtungen und Farben sind von den Ornamenten restlos und schonend abgetragen worden.

Im oberen Teil des Bildes sieht man noch die ursprüngliche Beschichtung.
