Entfernung einer „Anti-Rutsch“ Beschichtung auf der Rollbahn eines Flugzeugträgers

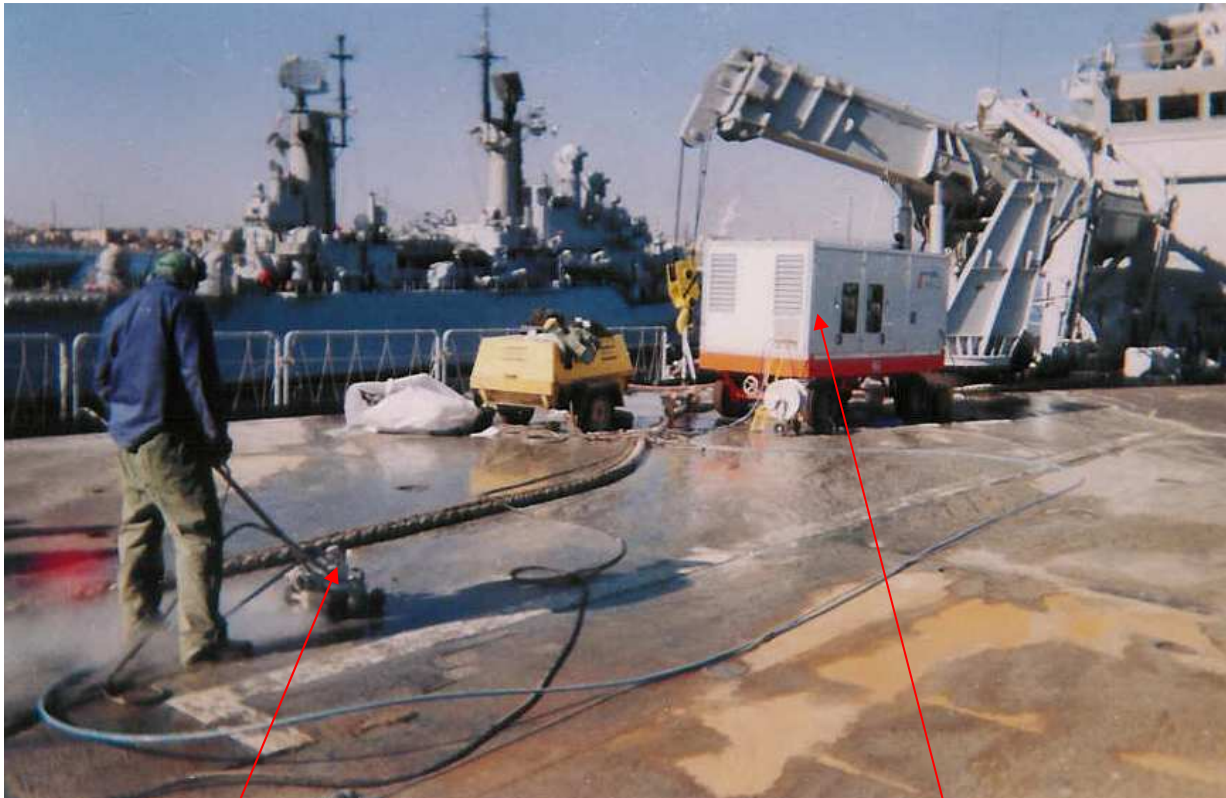
„Flächenreiniger“ im Einsatz

Die Bearbeitung der horizontalen Landebahn erfolgte mit einem KAMAT „**Flächenreiniger**“, der durch den pneumatischen Antrieb eine gleichmäßige Bearbeitung ermöglichte.

Es handelte sich um eine sehr dicke (ca. 15 – 20mm) Spezialbeschichtung, deshalb konnten nur Flächenleistungen erzielt werden von 12 – 16 m²/h.

Mit einem Arbeitsdruck von 2000 bis 2200 bar und einem pneumatisch angetriebenen Flächenreinigungsgesetz konnten die Arbeiten zur vollsten Zufriedenheit der Auftraggeber ausgeführt werden.
