In vielen Industrien kommen Platten-Wärmetauscher zum Einsatz. Im Folgenden informieren wir über die Reinigung von Plattentauschern in einer Zuckerfabrik in der Türkei.

Die Reinigung wurde durchgeführt mit einer KAMAT Pumpe vom Typ K 11026 A unter Verwendung einer Hochdruckpistole KSP 1200 und einer 2,2 mm  $\varnothing$  Flachstrahldüse mit einem Strahlwinkel von 30°.

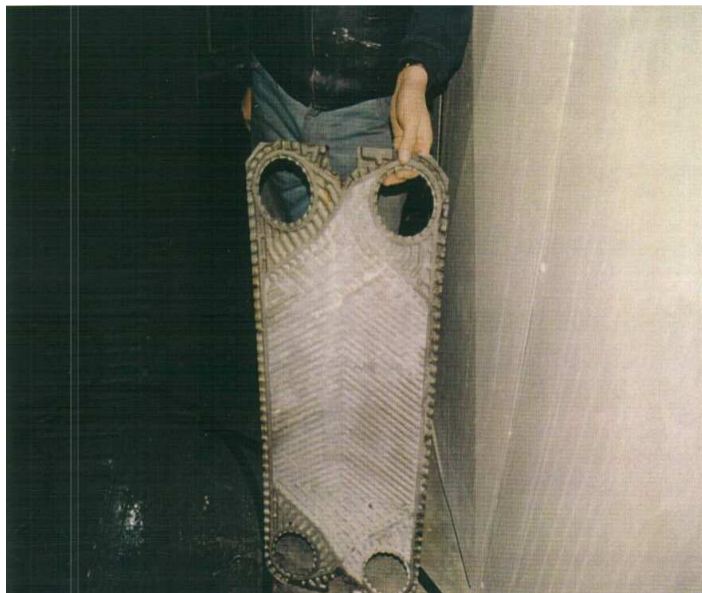
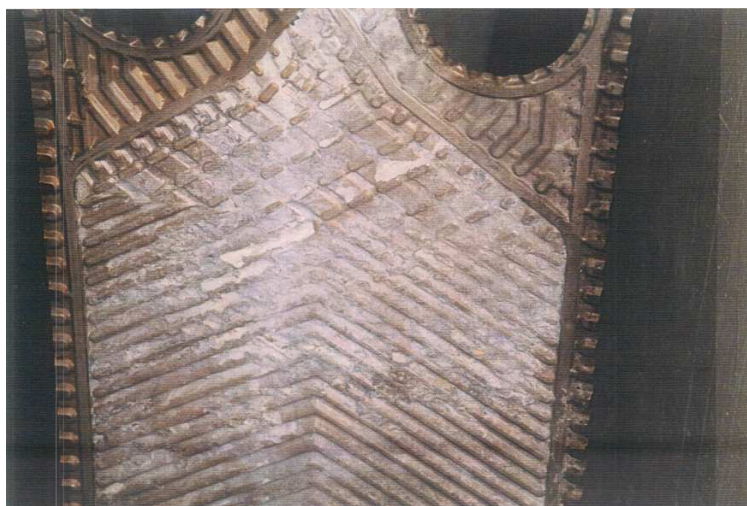
Bilder rechts und unten:

Auf den beiden Aufnahmen sieht man den Verschmutzungsgrad auf den Platten nach deren Ausbau.

Um die Beläge zu entfernen reichte ein Arbeitsdruck von ca. 400 bar

Pro Platte wurden 180 Sekunden zur Reinigung benötigt.

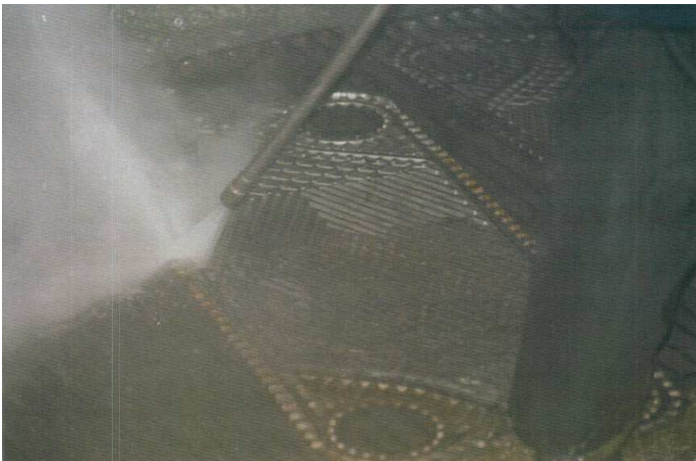
Bild links:

Die Platte wird mit einer Hochdruckpistole mit einem Arbeitsdruck von 400 bar bearbeitet.

Bei vielen Reinigungen verlangt der Kunde, dass die Dichtung der Platte bei der Reinigung nicht beschädigt wird, da ein Austausch (Erneuerung) sehr kostspielig ist. In diesem Fall muss eine Schablone angefertigt werden, die verhindert, dass der Wasserstrahl die Dichtung beschädigen kann. In unserem Fall wurden die Dichtung erneuert, so dass keine Vorsichtsmaßnahmen ergriffen werden mussten.

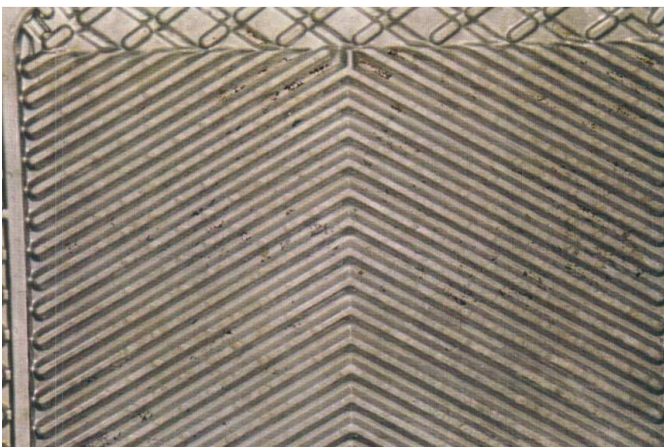
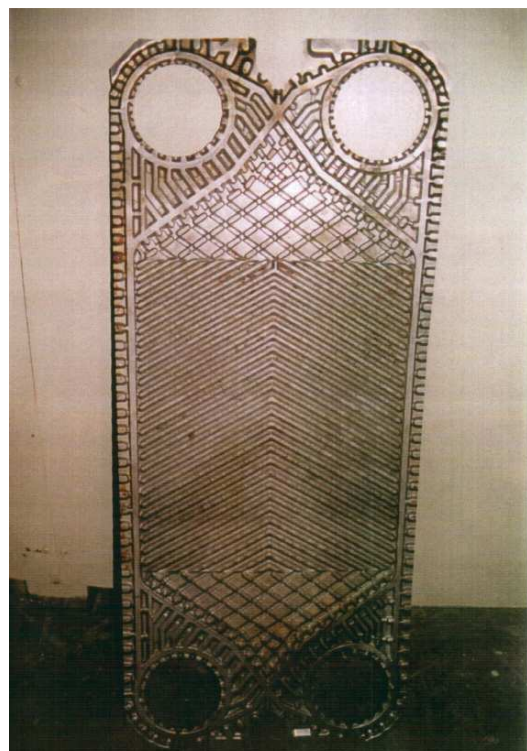
Bilder rechts und unten:

Die beiden Bilder zeigen gereinigte Platten
