Reinigung eines Transportbandes in der Glaswolle-Industrie

Das Transportband einer Fertigungsstrasse in der Glaswollefabrik verklebt mit der Zeit und muss turnusmäßig gereinigt werden.

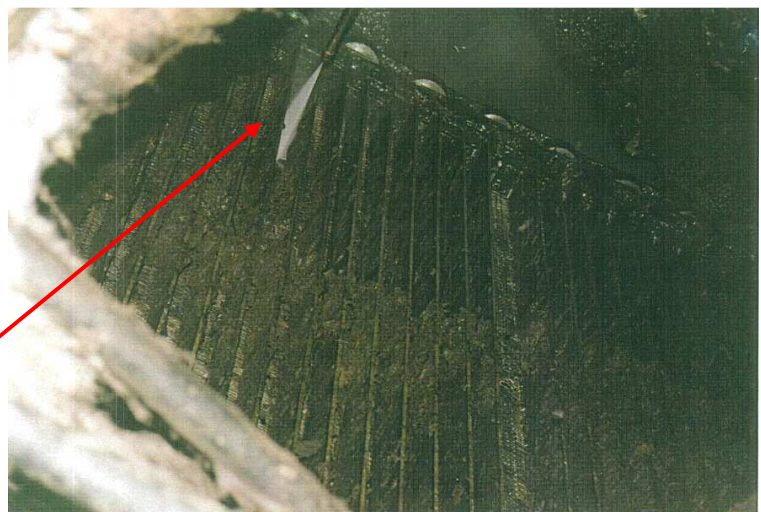
Bild rechts:

Das durchlaufende Band wird mit Pistole und Flachstrahldüse gereinigt.

Arbeitsdruck : 700 bar
Pistolendüse : 1,5 mm Ø
Strahlwinkel : 15 oder 30°

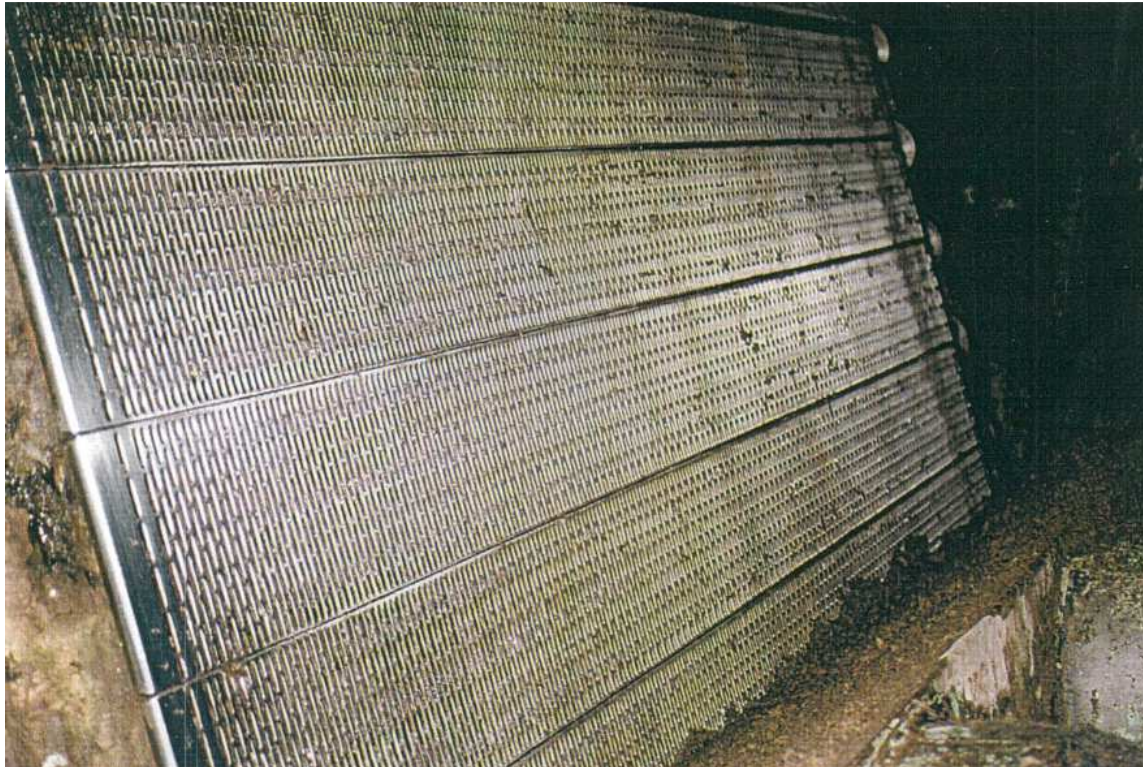
Bild oben:

Das Bild zeigt die einzelnen Glieder des Transportbandes nach der Reinigung.
